Identification and analysis of pathologies in bridges of urban and rural roads

Identificación y análisis de patologías en puentes de carreteras urbanas y rurales

Nilson Tadeu Mascia*¹, Artur Lenz Sartorti**

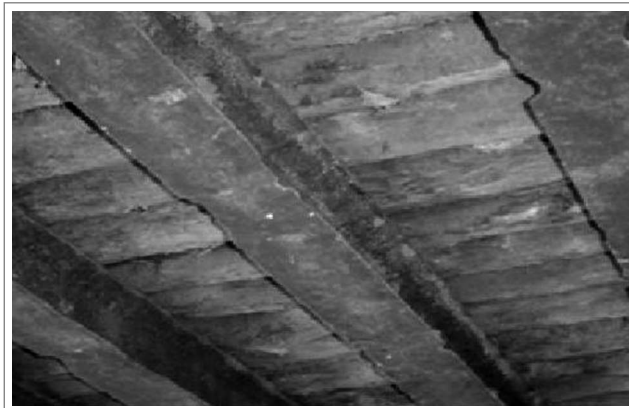
La Figura 3 muestra el Puente con las vigas de acero bajo extremas condiciones de corrosión, las cuales ya han perdido parte considerable de su sección transversal en la zona de tensión. Los tramos transversales también se encuentran en precarias condiciones, con grandes signos de desintegración debido a la continua presencia de humedad que mantiene la capa de suelo que sirve como losa. Existen problemas adicionales en relación con las juntas que presentan grietas visibles, indicando sobrecargas excesivas a las permitidas por el diseño. En parte las juntas no están unidas debido a la erosión y bajo rendimiento; también se observa que los contrarieles de madera están en precarias condiciones y podrían fallar incluso con cargas menores.

Figura 3. Corrosión del acero

Figure 3. Steel corrosion

Una sugerencia para mejorar o mantener la función estructural del Puente es reemplazar la superestructura por una estructura compuesta de hormigón y acero o madera. Así la losa de hormigón contribuirá a la resistencia que beneficiará una mayor capacidad de carga y eliminará los problemas tales como la vegetación en el puente y la retención de humedad, las cuales provocan pudrición de los troncos.

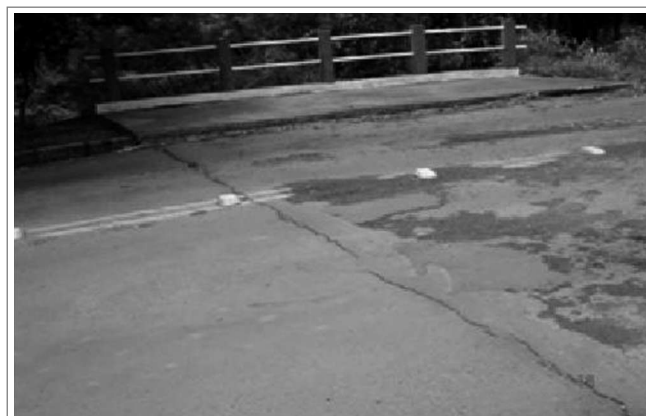
Figura 4. Deterioro del pavimento

Figure 4. Deck deterioration

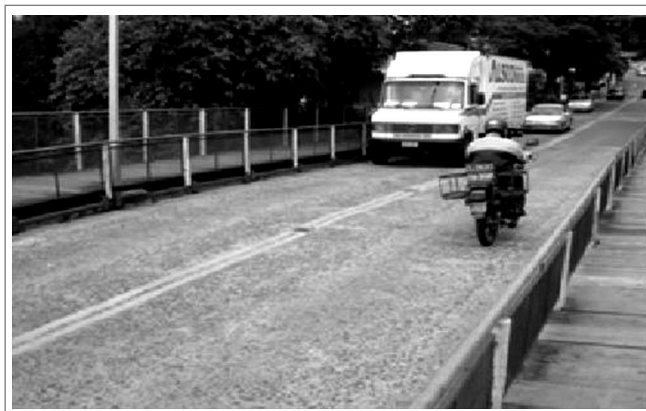
Construido sobre el Rio Atibaia, en el distrito de Sousas, el puente es la conexión principal entre dos distritos, sin mencionar que es la ruta óptima para llegar al distrito de Joaquim Egidio. Este puente sirve como paso constante de autos, buses y camiones, como se muestra en la Figura 5.

Figura 5. Vista del tráfico
Figure 5. Traffic view

La estructura es de hormigón reforzado y se divide en dos partes. La losa cubre una luz de 38.2 m, y es soportada por juntas y un pilar central ubicado en el medio del río. Las pistas para tráfico tienen un ancho de 6.2 m, en las cuales se han colocado vigas de acero para soportar las aceras peatonales, cuyo ancho es aproximadamente de 2.0 m y fueron construidas con tablas de madera.

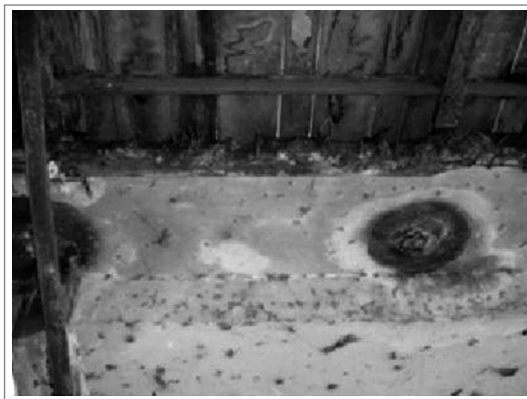
Las extremidades de acero que soportan la acera están corroídas, pero no en un estado avanzado y la losa de hormigón está desgastada. Las partes de madera en la acera están deterioradas por la acción de hongos y presentan graves riesgos para los peatones (ver Figura 6).

Figura 6. Estado de desintegración de la acera

Figure 6. State of decay of walkway

Este puente forma parte del patrimonio de la ciudad de Campinas y constituye un riesgo para la población, por tanto requiere una mantención inmediata. La corrosión de los perfiles de metal requiere de un tratamiento con sustrato para remover partes corroídas e impurezas, así como la aplicación de pinturas anticorrosivas en las secciones donde es necesario reemplazar el material. También es necesario reemplazar muchas piezas de la tabla de madera tratada.
